安全NEWS

旋回時はみ出しに ご注意ください！！

事故・故障事例

電柱へ接触

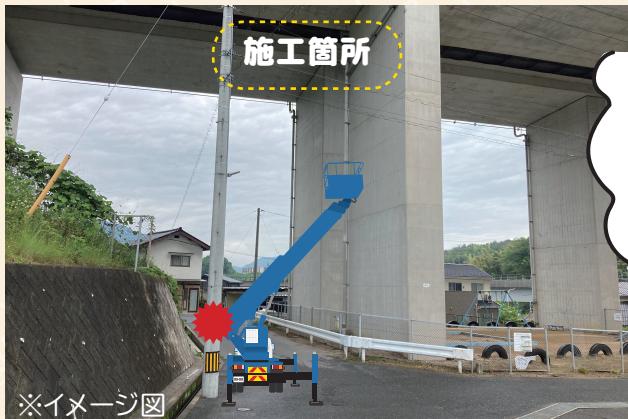
高速道路の橋脚の点検時、電柱の側へ高所作業車を設置したところ、ブーム旋回時に電柱に接触しました。

電柱に擦り傷がつき、ブームも損傷する事故が起きています。

推定される原因

- 周囲障害物の確認不足
- ブーム旋回時のはみ出し寸法についての把握が出来ていなかった

※写真は一例です。機種により寸法は異なります。条件次第では約500mm程はみ出ることもあります。

対策

- 障害物へ干渉しないか事前に設置場所周囲の確認
- ブーム旋回時のはみ出し寸法の把握
