安全NEWS

橋梁点検車の作業走行時、 接触事故にご注意ください！

case 03

橋脚へ衝突

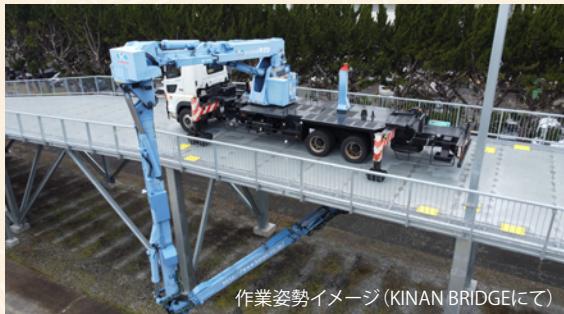
ブームを橋の下へ差し込み、橋梁点検中の出来事です。

バケットから運転席へ後進を指示、オーライのかけ声で後進。かけ声が途切れても後進を続け、橋脚へバケットが衝突する事故が起きました。橋脚に傷。点検車はブーム、バケット、ギア等の重大損傷となりました。

作業姿勢イメージ (KINAN BRIDGEにて)

- トランシーバー操作ミス・不調
- かけ声なしの状態でのだらう運転
- 前後進時の合図打合せ不足

- 掛け声が聞こえない場合は必ず停止する。
- 監視員を含め、KY時に掛け声を打合せする。
- 作業前に通話テストを行う。
- 車両を前後進する時は、ブームとバケットを構造物へ接触しない位置まで移動させる。
