高架下を通行する際は 高さ制限にご注意ください！

事故・故障事例

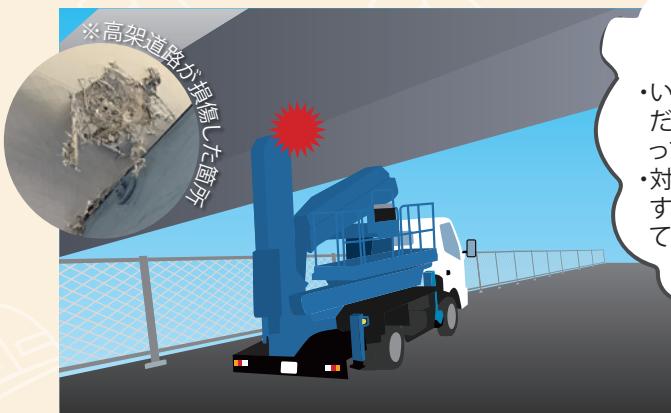
集合場所へ向かう途中、高架道路の下を通行しようとしたところ、
橋梁点検車のポスト上部が接触しました。

高架道路は損傷、ポスト上部は大きく破損する事故が起きました。

- いつも問題なく通っていた場所だったが、通行位置で高さが違っていた。
- 対向車が来たため、避けようとするために高さへの注意を忘ってしまった。

- 乗車している車両の高さを把握し、運転中は注意を継続する。
- 高さ制限のある道路を通行の際は、高さをしっかり確認する。表示がない場合、一旦停止して確認する。
- スペースに余裕がない場所では無理に対向車とすれ違おうとしない。

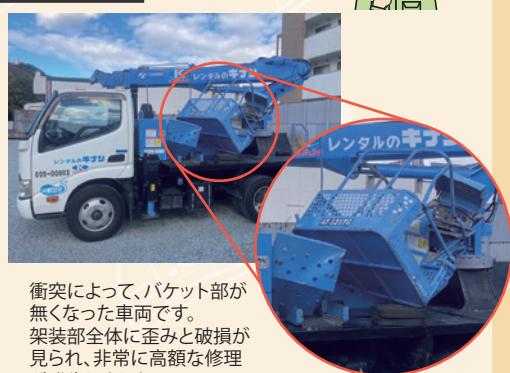
衝突によって、バケット部が無くなったり車両です。
架装部全体に歪みと破損が見られ、非常に高額な修理が発生しました。
