AB1500K 下路式アーチ橋 使用事例

垂直補剛材間7500mm、必要懐幅3700mm

前回点検ロープアクセス箇所を点検車で実施

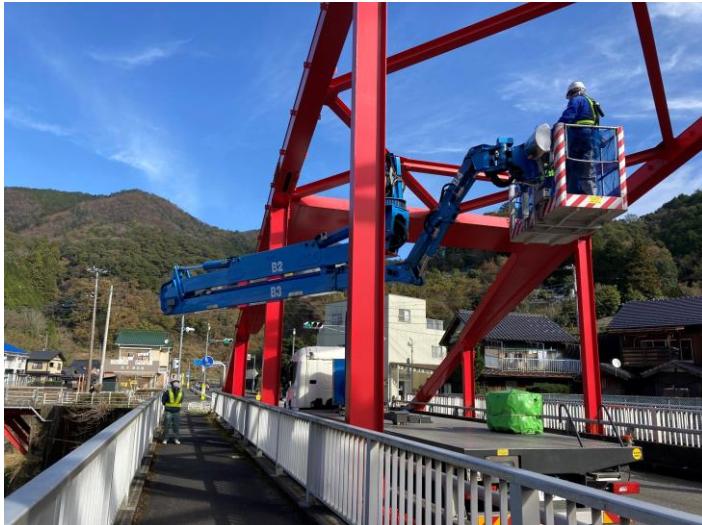
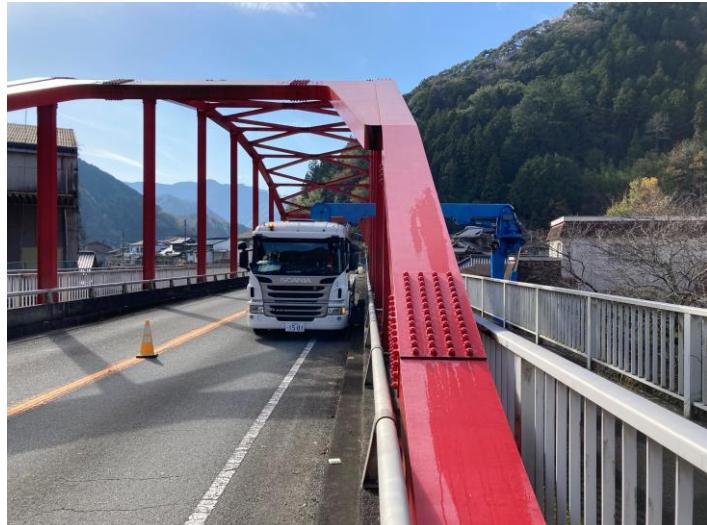
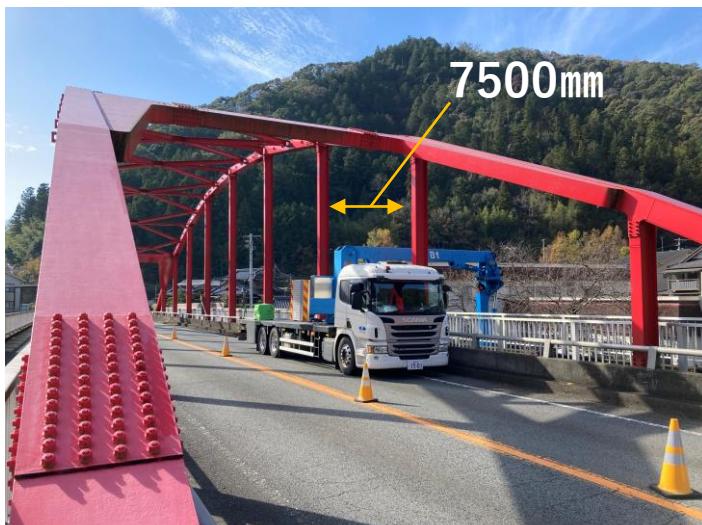
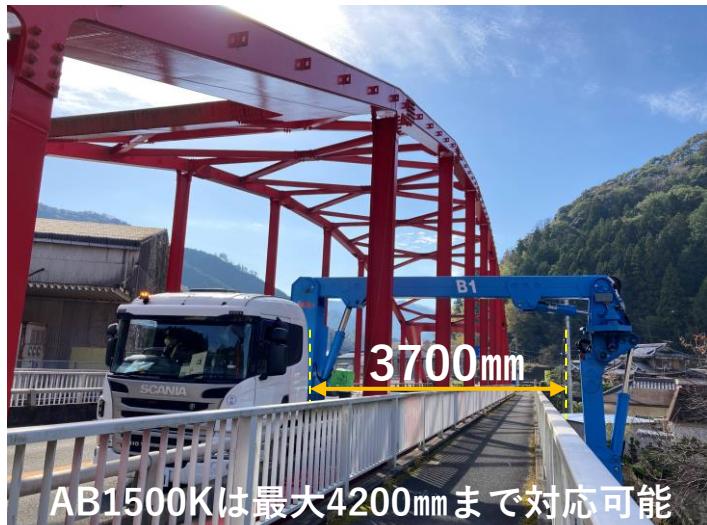
前回点検は橋梁点検車でのアプローチ不可との判断で、ロープアクセスで点検実施した箇所ですが、今回はAB1500Kを使用することで、近接目視が可能と提案できました。
