# 安全NEWS

## クレーン付きトラックの転倒事例 アウトリガー張出幅に注意

CASE 08

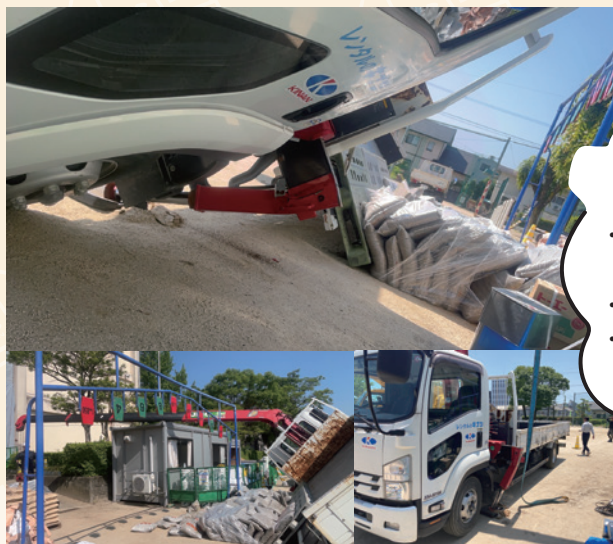
車両転倒

アウトリガーの張出幅が不足したことにより、転倒の事例が発生しています。  
対物損害あり(仮設事務所の屋根破損)、車両損害あり(アウトリガージャッキ、ブームの破損、その他)

- ・クレーンの吊り能力、アウトリガー張出幅を把握していなかった。
- ・吊り荷の荷重を把握していなかった。
- ・遠方、上方にブームを伸ばしたことで能力を超え、転倒した。

- ・吊り荷とクレーンの能力を把握し、作業内容を確認する。
- ・作業計画を立て、安全を確認し、作業を行う。
- ・作業中も基本操作に則り、安全作業を心掛ける。
