# お役立ち 提案

No.  
040

## スパイダーリフト SA26

～狭い現場での活用事例～

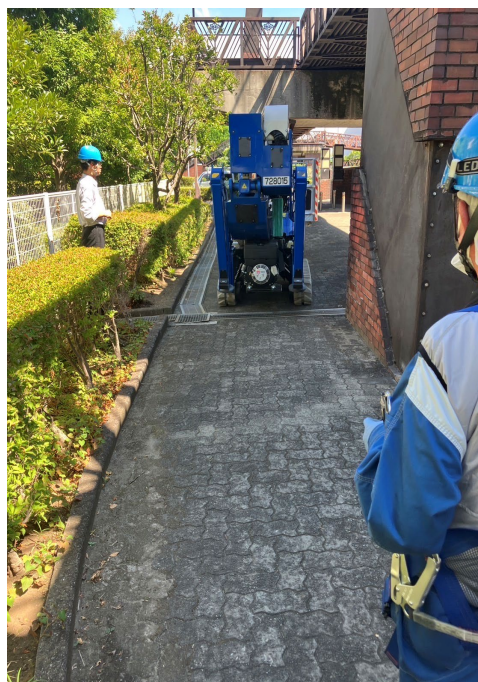
狭い通路も余裕

今回の作業内容は、歩道橋の点検です。  
高所作業車を設置したい位置までの搬入路が非常に狭いため、トラック式の高所作業車を進入させることができない状況でした。  
そので、走行時の横幅が非常にコンパクト（990mm）で、クローラ走行できる『スパイダーリフトSA26』を提案しました。  
設置場所も十分なスペースではありませんでしたが、中間張出にて現場を実施した事例となります。

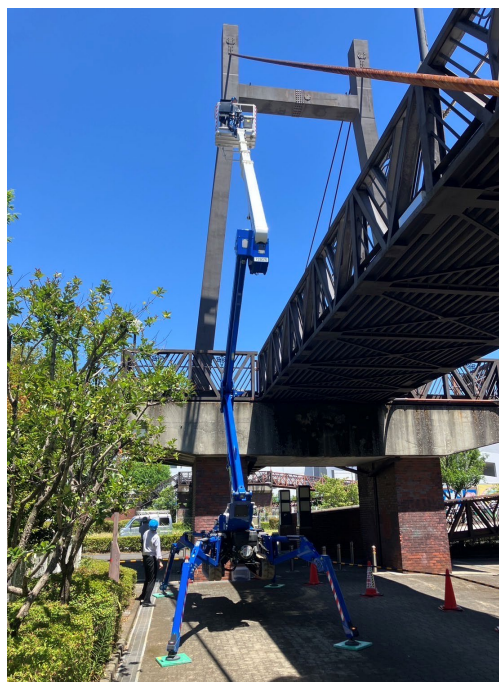
設置状況

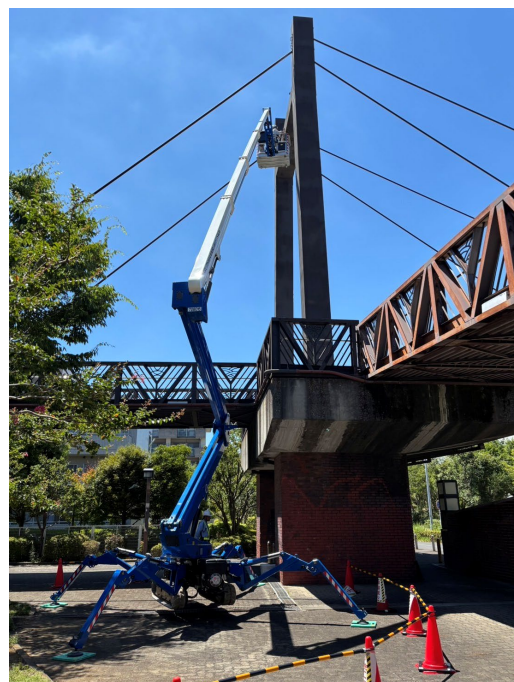
作業高さ約21m
