お役立ち 提案

No. 001

BT-110を使用したトラス橋点検

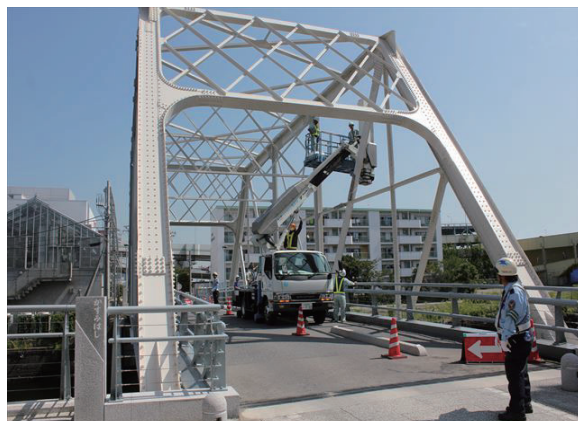
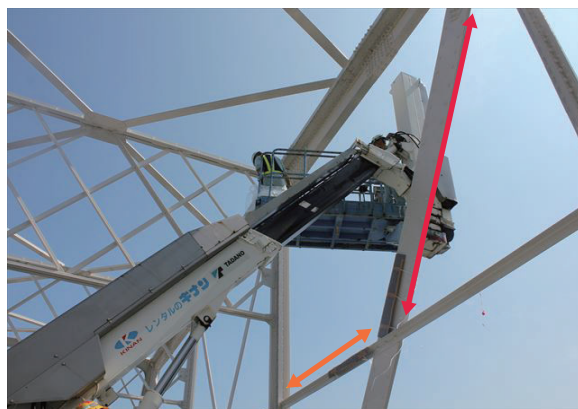
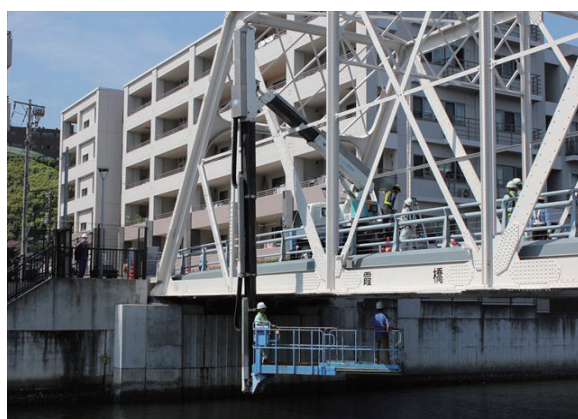
今回の現場ではトラス部の幅が機種選定に大きな影響を及ぼすため現場調査をし綿密に測定を行いました。当初は、BT-200を使い点検したいとのことでしたが、現場調査の結果トラス内をポスト部は通過できるものの、デッキ部を旋回するための幅が足りないことが判明。デッキ部の長さがBT-200よりも1.3m短いBT-110ならなんとか旋回し点検できると判断。また、設置個所に制限があったため、車体の向きを変え、BT-110ならではの左右降ろしを使い分けることで点検可能範囲が広がると提案し、BT-110での点検を実施して頂きました。
